## 第6章 現地調査の結果

### 1. 空き家等の分布

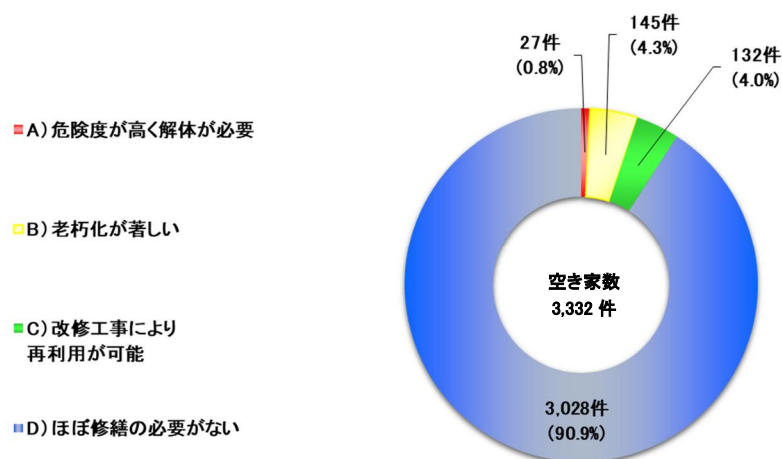
図 6. 19 総合評価の結果

空き家等の総合評価の結果、以下のとおりとなりました。

- ・ 前回調査では、「ほぼ修繕の必要がない」が 3,012 件 (91.3%) となりました。
- ・ 一方、「危険度が高く解体が必要」な空き家等は 40 件 (1.2%) となりました。
- ・ また、解体が必要なほどではないものの、「老朽化が著しい」空き家等が 154 件 (4.7%)、  
「改修工事により再利用が可能」な空き家等が 92 件 (2.8%) となりました。
- ・ 今回調査では、「ほぼ修繕の必要がない」が 3,028 件 (90.9%) となりました。
- ・ 一方、「危険度が高く解体が必要」な空き家等は 27 件 (0.8%) となりました。
- ・ また、解体が必要なほどではないものの、「老朽化が著しい」空き家等が 145 件 (4.3%)、  
「改修工事により再利用が可能」な空き家等が 132 件 (4.0%) となりました。
- ・ 前回調査と比較すると、「改修工事により再利用が可能」の割合が高くなっています。
