9. 施工状況図

10. 工事施工写真 ①佐保川放流口付近_北側から撮影

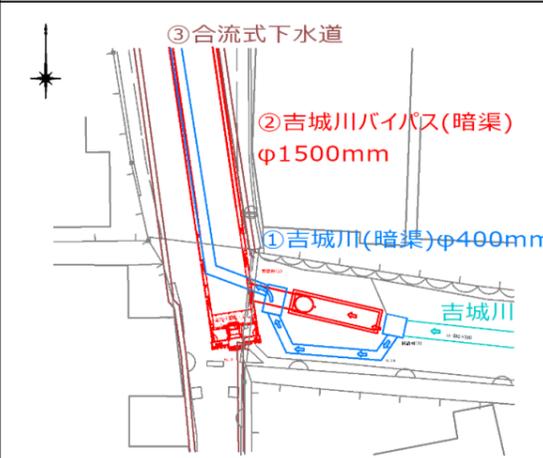
平面図

吉城川取込口付近

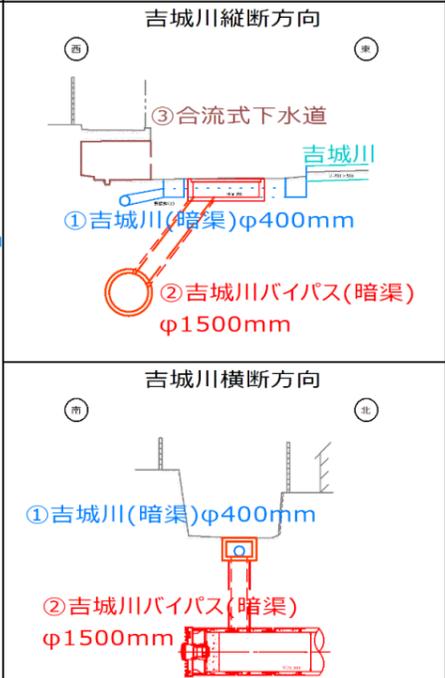
断面図

<水の流れ【工事完成后】>
 [晴天時]
 ①吉城川(暗渠)のみ流下
 [降雨時]
 ①吉城川(暗渠)→②吉城川バイパス(暗渠)
 →③合流式下水道 の順に流下

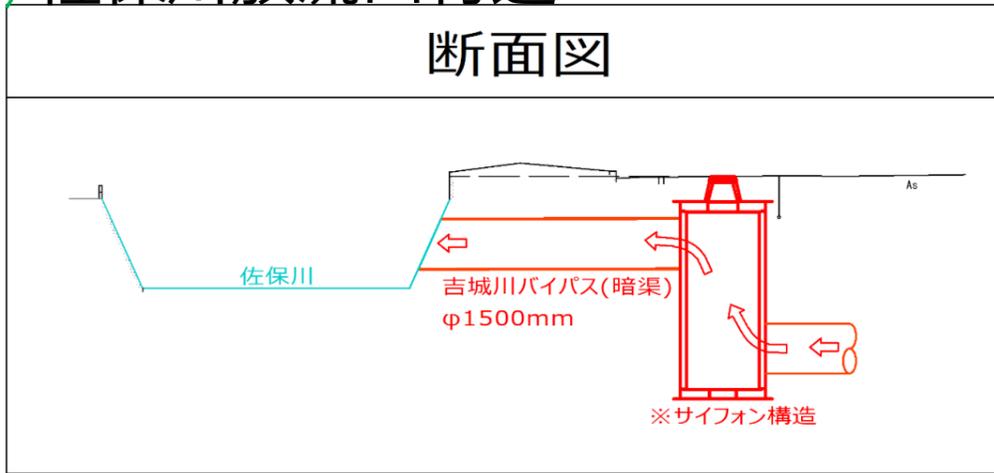
断面図

佐保川放流口付近

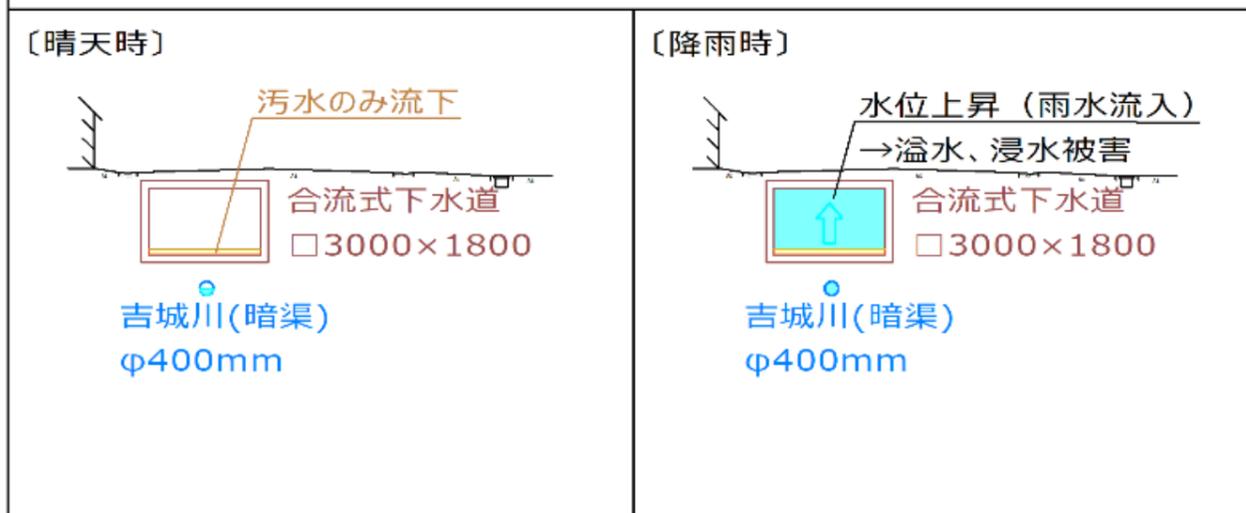
断面図

流量イメージ (工事前)

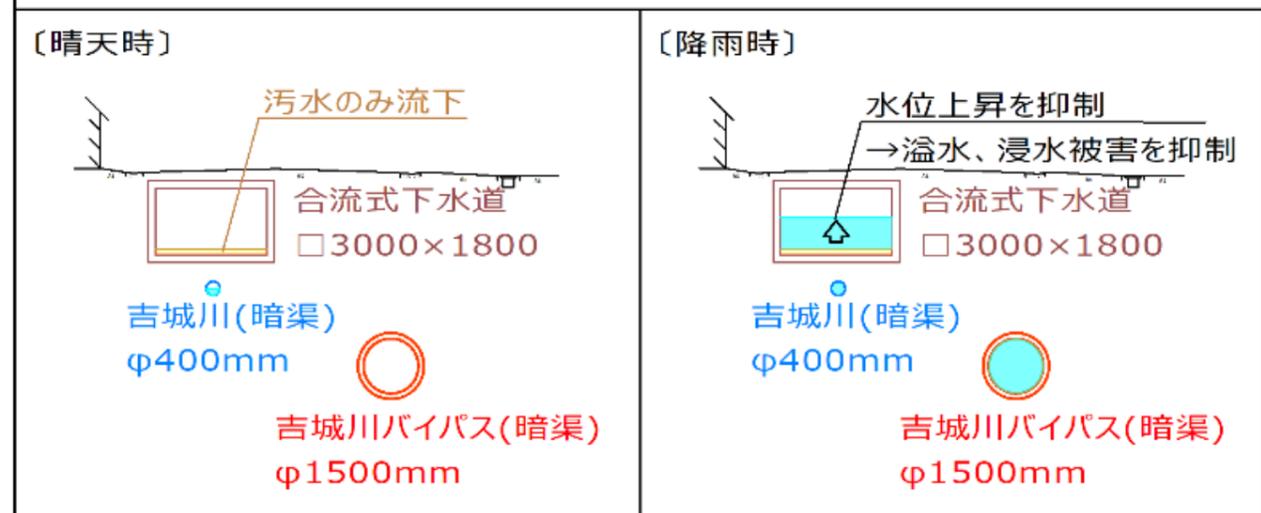
断面図

流量イメージ (工事完了後)

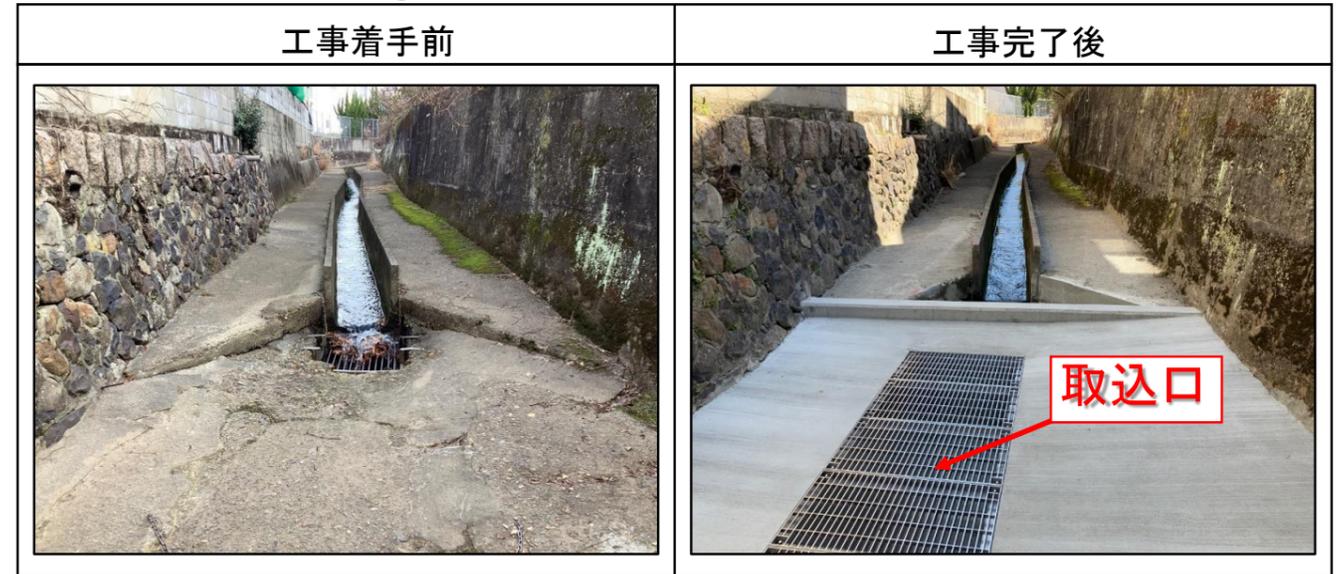
③吉城川取込口付近_西側から撮影

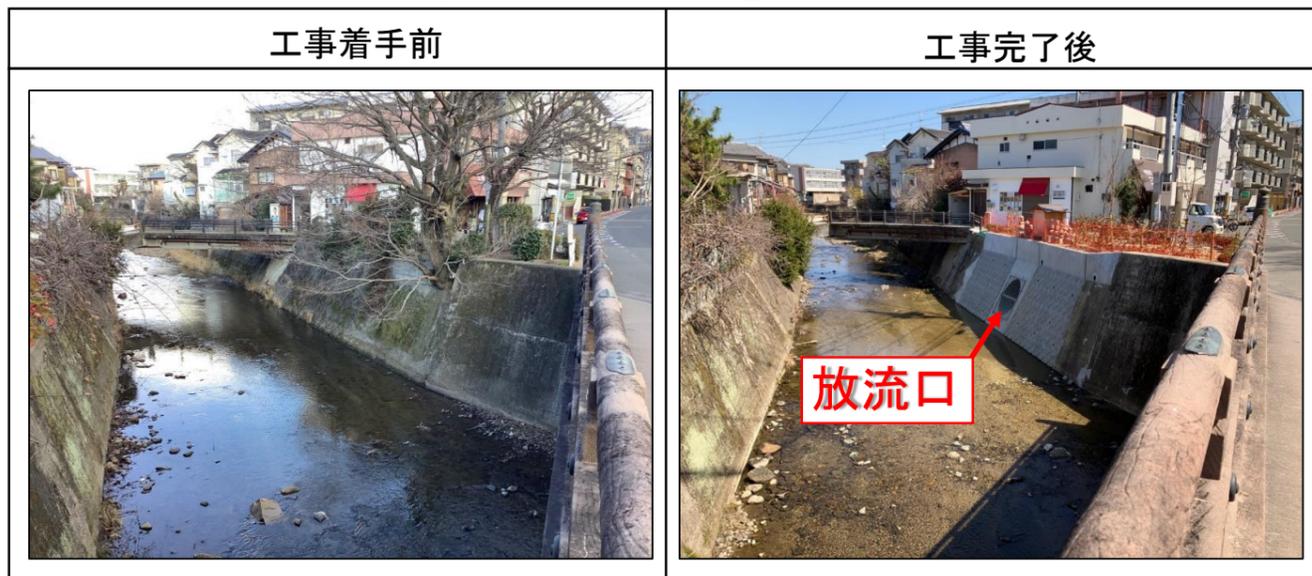
②佐保川放流口付近_南側から撮影

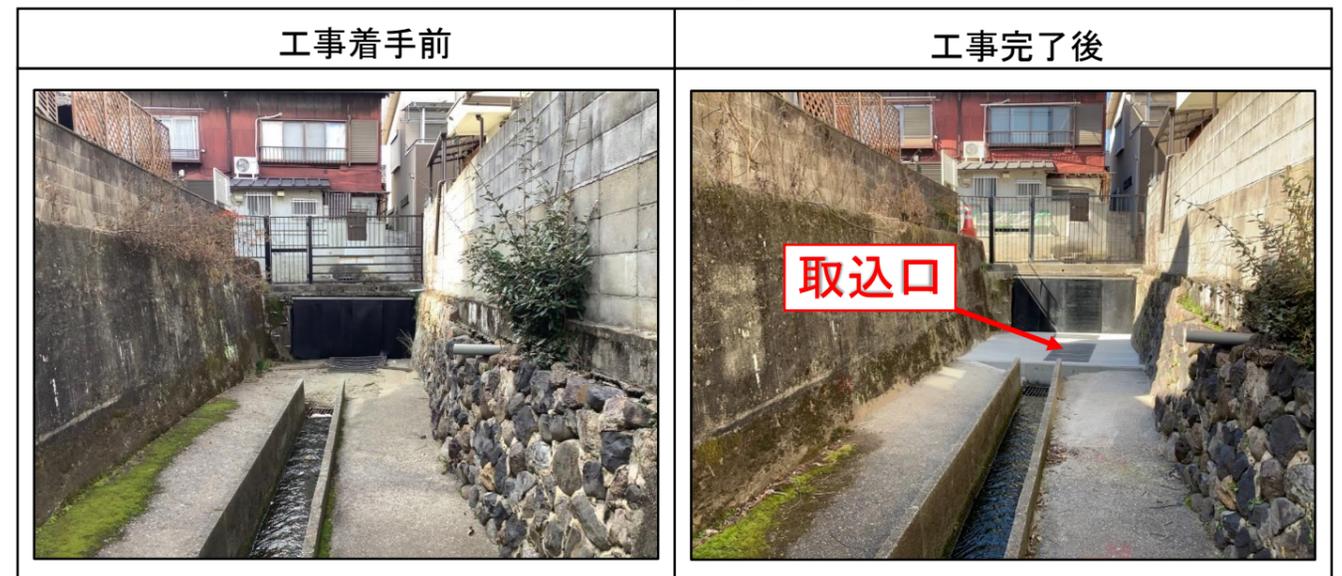
④吉城川取込口付近_東側から撮影
