## 第4章 史跡指定地の現状・課題

### 4-1 保存

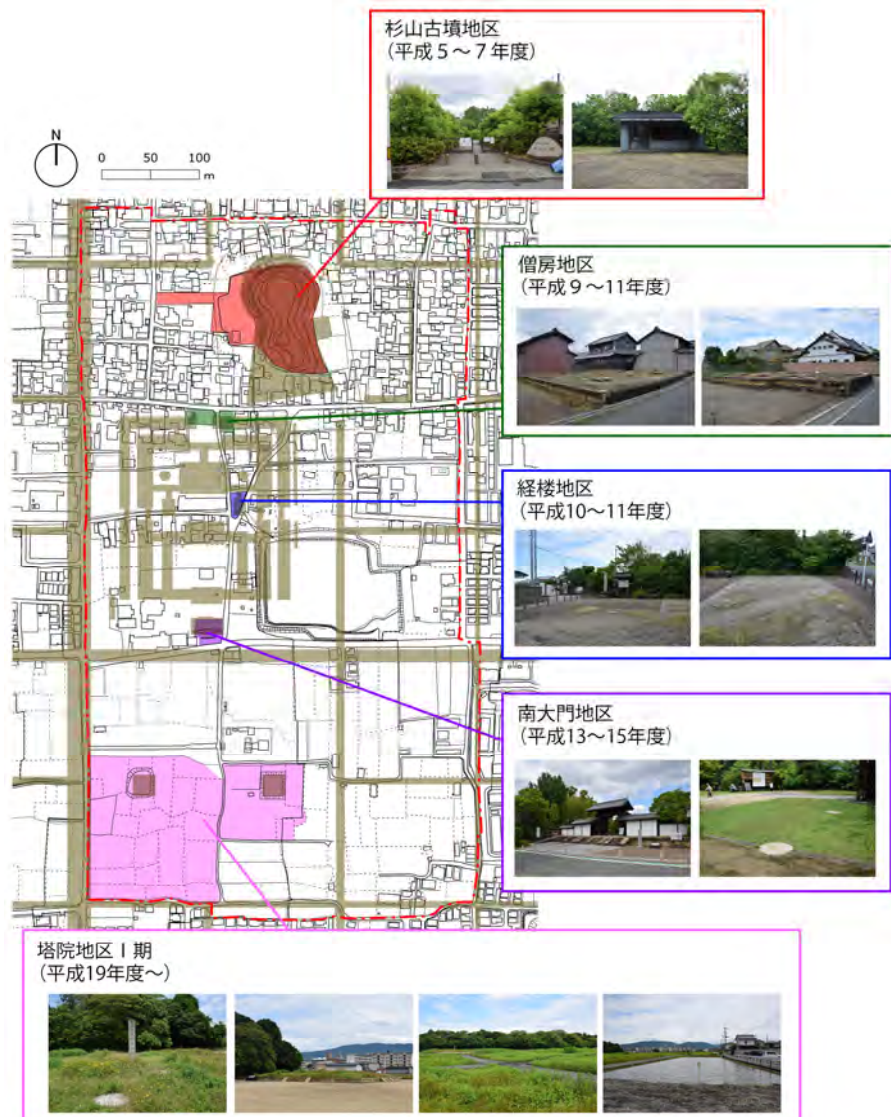
図 4- 2 これまでの史跡整備

- ・これまでの史跡整備としては、平成5年度から平成7年度は杉山古墳地区、平成9年度から平成11年度は僧房地区、平成10年度から平成11年度は経楼地区、平成13年度から平成15年度は南大門地区の整備（以上、史跡大安寺旧境内第Ⅰ期整備事業）を実施し、平成19年度から平成30年度には塔院地区において、塔院地区第Ⅰ期整備（史跡大安寺旧境内第Ⅱ期整備事業）を実施してきた。

- ・杉山古墳地区の整備では、奈良時代に「池并岳」であったとする記録にしたがい、墳丘には手をいれず、周濠を平面で、くびれ部に葺石を復元している。杉山古墳の解説板や杉山瓦窯跡群の模型展示施設も整備している。
- ・僧房地区の整備では、基壇の復元整備を行い、上面に柱の位置を表示している。整備にあたっては、僧房地区の解説板を設置するとともに、石清水八幡宮への分岐を示す道標も保存して基壇上に設置している。また、平成13年（2001）には、大安寺村の奈良市合併50周年記念として、同区域にかつて位置した大安寺村役場跡の石碑を整備している。

- ・経楼地区の整備では、基壇の平面表示を行っており、史跡大安寺旧境内の解説板と石標も整備している。
- ・南大門地区の整備では、基壇の復元整備を行い、上面に柱の位置を表示している。発掘調査の成果を解説する解説板も設置している。
- ・塔院地区では、平成19年（2007）3月に『史跡大安寺旧境内塔院地区整備基本計画』を策定して、整備を推進してきた。塔院地区Ⅰ期の整備では、西塔跡は、現存する心礎の露出展示を行い、基壇部は発掘調査前の土壇を活かした表示整備とし、東塔跡は、遺構を損傷しないよう必要な厚さの保護盛土を行った上で壇正積基壇を復元整備した。なお、解説板は可動式の木製の土台にパネルを貼り付けた仮設的なもので、発掘調査の様子などを紹介している。東西両塔の南側の区域については、昔ながらの日本の原風景を彷彿させる景観の形成を目指して、近世の水田耕作時の畦畔を表示し、草花の栽培等をしていくこととしている。
